# Reabilitação e Autenticidade – Consequências no Tecido Urbano –

Dissertação de Mestrado em Reabilitação Urbana

Nome do autor: Luís Pedro Nogueira da Silva Cruz  
Orientadores: Prof. Doutor Jorge Mascarenhas  
Prof. Especialista Pedro Lopes

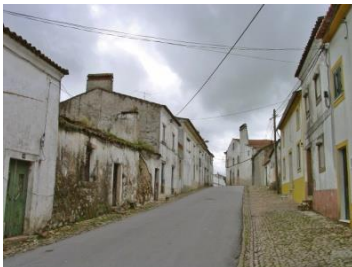
**Figura 10 - Rua do Poço**

Não há exemplos de reabilitações de imóveis, a construção antiga está bastante desprezada, com muitas casas abandonadas (Figura 10 e Figura 11), algumas com significado individual, nomeadamente palacetes (Figura 12). Existem ainda alguns momentos com unidade mas constantemente agredidos por desfigurações com forte

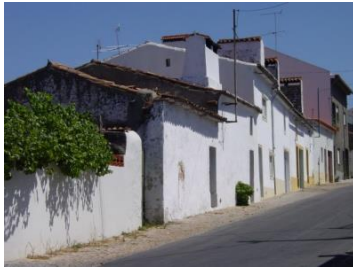
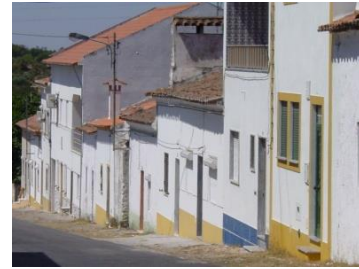
**Figura 27 - Conjunto na Rua de Abrantes**

O tecido construído organiza-se em banda com frentes cerradas de construção com um e dois pisos e muito raramente três pisos, resultante de transformações no edificado existente. As chaminés surgem correntemente implantadas à frente, perpendicularmente ou paralelamente à rua e com grande tamanho, até porque muitas vezes encostam a casas com dois pisos e têm uma dimensão que, por exigências de funcionamento, supera o edifício contíguo. Isto traduz uma tipologia com a cozinha à entrada (Figura 27). O edificado está muito alterado e proliferam elementos dissonantes parciais – cores e revestimentos descontextualizados, transformação descuidada de caixilharias, etc.

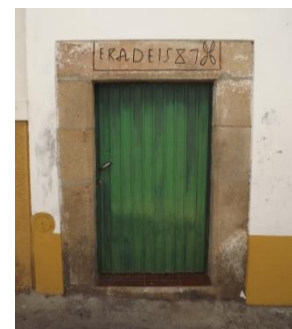
**Figura 41 - Data gravada em cantaria de porta de uma  
habitação na Rua Dr. P. Bettencourt**

Em 1517, é doado o terceiro foral, pelo rei D. Manuel [data fixada sobre o aro de cantaria de uma porta de uma das ruas mais antigas da vila, a Rua das Figueiras, hoje conhecida como Rua Dr. P. Bettencourt (Figura 40 e Figura 41)], num período em que o território português já se encontrava definido. É bastante relevante que tenha sido o representante máximo da Coroa, e não uma ordem religioso-militar, a concedê-lo. Isso deve-se ao facto de os dois primeiros forais remontarem a uma época anterior à consolidação das fronteiras do Estado português, em 1297.

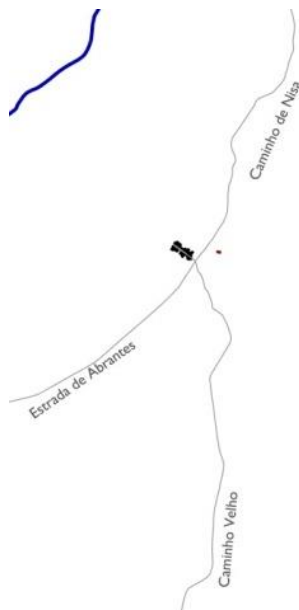
**Figura 43 - Momento 1 (até ao século XIII)**

A hipótese mais provável do nascimento da vila baseia-se num esquema desenvolvido a partir de uma estrutura semelhante à de um monte, composto por duas frentes de casas, que formam uma rua confinante nesse ponto (o mais alto e o mais importante), a partir do qual irradia uma rede de caminhos: o caminho velho, o caminho de Niza e a Estrada de Abrantes (momento 1 - Figura 43, da Planta de Evolução do Tecido Urbano).

- Um primeiro momento, correspondente a um período de longa formação, cuja origem remonta a uma época anterior à nacionalidade portuguesa e que se consolida até ao século XVI (Figura 43, p. 31), caracterizado pela formação de uma rua primitiva, que evoluiu a partir do cruzamento com uma via importante, constituindo uma estrutura cruciforme, muito característica das urbes medievais;

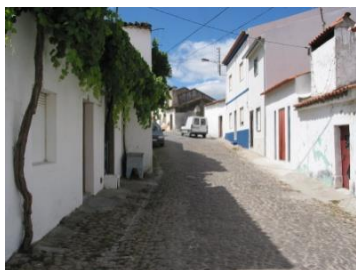
**Figura 99 - Rua do  
Matadouro**

A construção antiga (Figura 99) encontra-se em quase todo o aglomerado à exceção das expansões mais recentes constituídas pelo bairro novo e casas isoladas que têm surgido na saída para Gáfete. Entre os edifícios antigos surgem novas construções que vieram ocupar lotes não edificadas (quintais), logradouros, ou substituíram imóveis preexistentes do traçado urbano (Figura 100 e Figura 101).

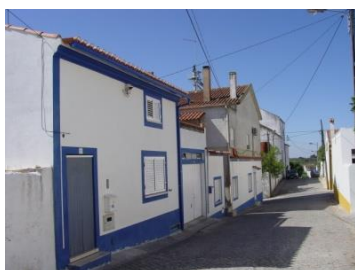
**Figura 107 - Trav.ª de S. Pedro**

Vulgarmente, quando se fazem obras, que em princípio são decorrentes de problemas de envelhecimento dos materiais estruturais, mais ou menos acelerado em função do nível de conservação a que os edifícios foram sujeitos, a tendência é para substituir pavimentos em madeira por lajes pré-esforçadas; estrutura da cobertura por vigotas de betão; escadas em madeira por betão, paredes tradicionais por paredes de alvenaria de tijolo, etc. Mais recentemente a demolição integral do edifício e a sua substituição por uma construção atual tenta reproduzir mimeticamente uma tradicional, com resultados frequentemente desastrosos por incompreensão das regras que sujeitam este tecido, isto, além da atitude em si mesma ser discutível (Figura 107, Figura 108 e Figura 109).

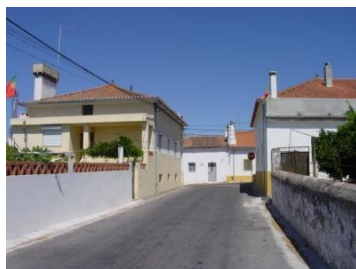
**Figura 116 - Rua de N.ª Sr.ª da Conceição/Rua de Abrantes**

As maiores desfigurações surgem nos edifícios de gaveto ou sucedendo a edifícios demolidos, que embora raramente ultrapassem os três pisos, cada piso oferece pés-direitos generosos que totalizam volumetrias exageradas (Figura 116 e Figura 117).

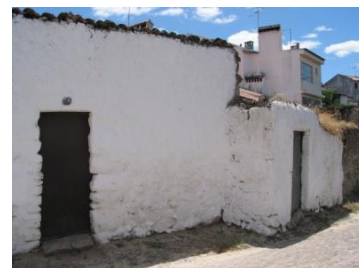
**Figura 130 - Alçados da casa popular (CP) na Rua do Outeiro do Poço**

Outra das tipologias encontradas (Figura 128) tem provavelmente, uma origem que remonta ao tempo da reconquista cristã, que utilizou o lote gótico em novos aglomerados ou desenvolvimentos urbanos (cf. Evolução Histórica do Tecido Urbano), e que podemos encontrar em terras como Gavião, Montalvão e Cabeço de Vide. O resultado é um lote muito estreito e comprido com uma relação equitativa entre o logradouro e o construído. De planta tripartida, a distribuição da casa faz-se por um corredor que nasce na porta da rua, cozinha ou divisão de entrada, e que só termina na ligação da casa ao quintal. A franca profundidade permite que o sobrado tome ao centro as dimensões de um piso normal, com pés-direitos desafogados, o que por vezes possibilita a abertura de um vão de pequenas dimensões sobre a porta de entrada, na fachada da rua. Em Tolosa, encontramos ainda exemplos deste *tipo* na Avenida da República (Figura 129), que conserva a forma do lote, e que é servido nas traseiras por uma rua secundária, a Rua do Outeiro do Poço (Figura 130).

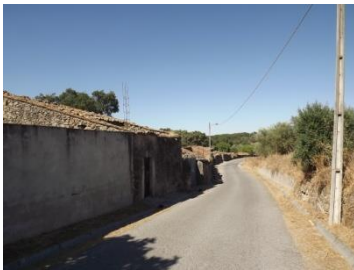
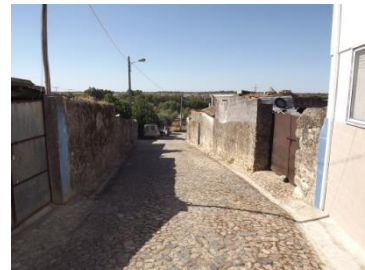
**Figura 131 - Conjunto de palheiros na Azinhaga da Trav.<sup>a</sup> da Igreja**

A presença do quintal, o desenvolvimento dos sobrados que adquirem a amplitude de palheiros, sugere uma economia de transição, em que o trabalho assalariado se complementa com a exploração de hortas e parcelas de terra, dentro ou fora das povoações. Este facto faz surgir uma série de construções – os palheiros – que por vezes se associam criando unidades contínuas situadas nas ligações da vila com o campo (Figura 131).

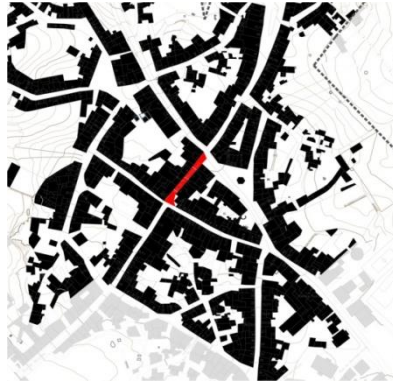
Figura 138 - Rua Dr. P. Bettencourt

Tomemos como modelo a lógica de crescimento verificada numa das ruas do núcleo mais antigo de Tolosa: a Rua Dr. P. Bettencourt (Figura 138). Ela constitui o exemplo das metamorfoses tipomorfológicas, operadas no coração da vila, e que podemos sistematizar com variantes que vão da aglutinação de lotes com aumento consequente das frentes de rua, ao crescimento em altura, à distorção da escala de vãos, à alteração de metodologias e sistemas construtivos bem como de revestimentos. Trata-

se de uma rua constituída por edifícios de dois pisos, resultantes de um crescimento em altura das formas de organização mais elementares da habitação, como veremos.

Essa transformação pode ser sistematizada a partir da observação de um modelo em que a gramática arquitetónica, organizada através dos seus elementos básicos dispostos numa fachada, clarificam um processo de transformação, que pode ser traduzido como esquema de adições sucessivas.

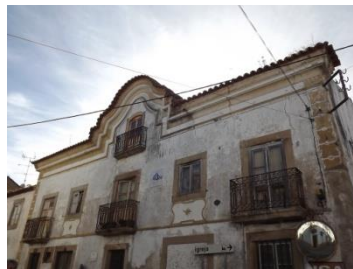
**Figura 140 - Rua Dr. P. Bettencourt**

São coroados por um friso trabalhado (que no n.º 2 da rua se destaca de forma amaneirada, Figura 140), onde assenta o beirado, elemento construtivo de enorme relevância. Em Portugal a expressão popular “sem eira nem beira”, designa uma casa de fracos rendimentos (*sem eira*, sem terra), cuja tradução arquitetónica se lê na ausência de *beira* ou beirado.

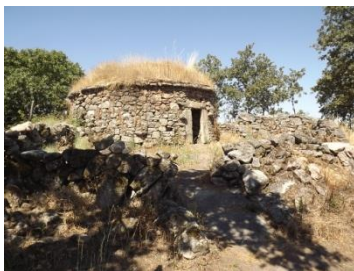
**Figura 141 - Choça em Castelo de Vide**

Nos primórdios da civilização, as formas habitacionais têm origem em construções circulares com cobertura em *falsa cúpula* de pedra (Figura 141, Figura 142 e Figura 143), cujo desenvolvimento terá originado outras, de forma quadrangular com paredes em pedra e cobertura vegetal (Figura 144).

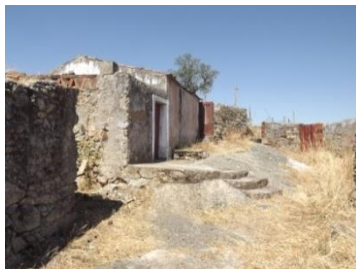
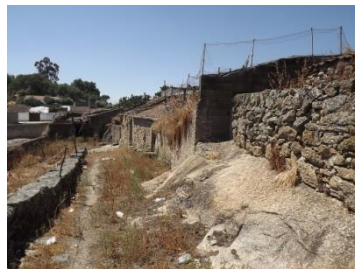
**Figura 145 - Conjunto de palheiros em Póvoa e Meadas**

Implantados à porta das urbes, os palheiros são construções compostas, da família dos *montes*, e das *malhadas alentejanas* ou *beiroas*, conjuntos muito primitivos originários de organizações semelhantes a acampamentos de pastores nómadas, e que são ainda visíveis no norte alentejano e beira portuguesa (Figura 145). As *malhadas* associavam à habitação construções de carácter secundário, como queijarias, currais ou galinheiros, e especializaram-se na construção de recintos destinados à criação de porcos, construídos em pedra e organizados linearmente ou em torno de um pátio em “u”, de que, atualmente se conhecem os desenvolvimentos (Figura 146).

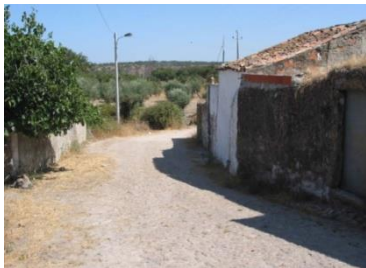
Figura 147 - Rua de Nisa

É frequente a disposição destes módulos funcionais ao longo de uma rua de saída para o campo. Num muro contínuo de aparelho rudimentar abrem-se sequências de portas e portões, regrando os caminhos das portas da vila, até às primeiras hortas e olivais. A *Rua de Nisa* (Figura 147) e a *Travessa da Igreja* (Figura 148), antigas azinhagas, constituem exemplos de como as ligações ao *arrabalde* foram estruturantes no crescimento da vila. Dentro da mesma lógica, na *Rua da Fonte Nova* (Figura 149) os palheiros surgem em banda, associados às habitações, definindo os limites do construído, naquela área.

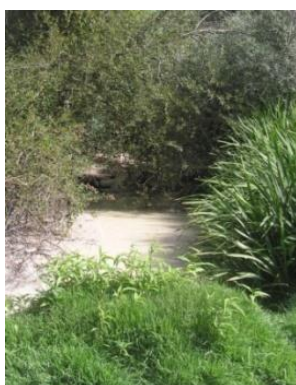
**Figura 152 - Aspeto poluído da Ribeira de Sor a sul de Tolosa**

Relativamente às disposições do Artigo 14.º do mesmo regulamento, referente à *localização e implantação de unidades industriais e de armazenagem*, observa-se uma inadequação da implementação de indústrias no interior do tecido urbano, que implicam uma sobrecarga dos efluentes sobre a rede pública, cujas consequências são notórias e bem conhecidas por toda a população (Figura 152), mas também, um aumento do tráfego rodoviário de médio e grande porte, para o qual a rede pública de infraestruturas viárias, não está minimamente preparada.

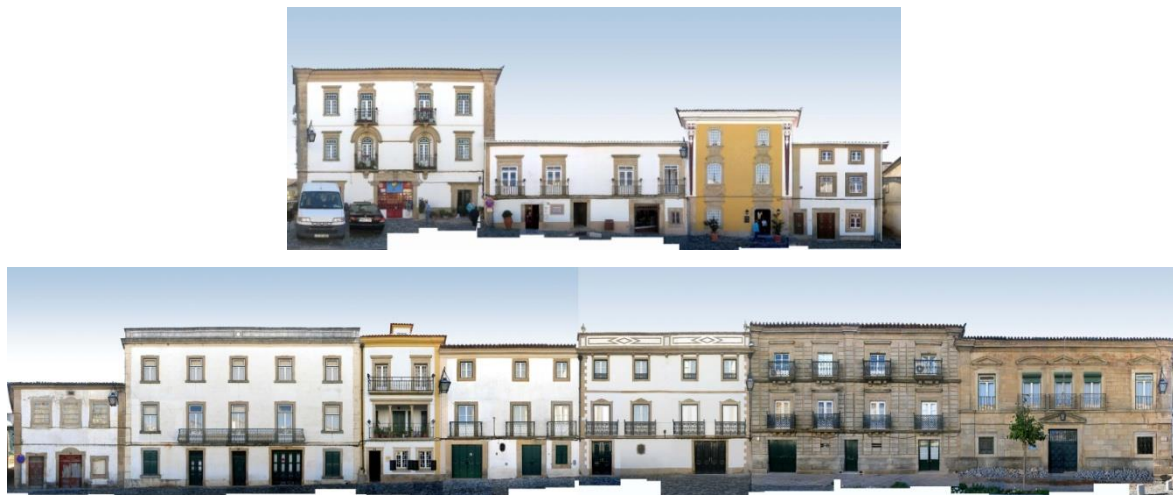
**Figura 157 - Castelo de Vide (Alçados de conjunto - Praça D. Pedro V)**

Sistema de Informação Técnica e Científica para o Património, hoje um referencial público da maior importância para o país (Figura 157).

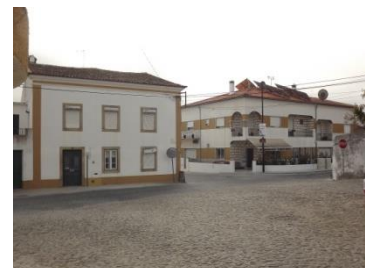
**Figura 168 - Nisa (intervenções dissonantes)**

b) Largo do Mártir

formação da sua parte, pois, devido à insensibilidade geral, o que provavelmente acontece é uma propagação de anticorpos que isola os técnicos, rotula-os de indesejáveis, gerando-se assim uma enorme incomodidade face à população que além de descrente, sente que as suas convicções são apoiadas pelos autarcas, o que para os técnicos se torna verdadeiramente desmotivante e desgastante, tornando-se em mais um fator que não ajuda a criar as circunstâncias necessárias para implementar novas políticas centradas na reabilitação. Concluindo, constata-se que, perante a atual realidade, são frequentes as tentativas de muitos dos executivos que dirigem as autarquias enjaitarem qualquer tipo de responsabilidades no caos urbanístico que aos poucos se instalou, sobretudo a partir do período revolucionário (25 de Abril de 1974) pouco dado a regras. Apesar, de então para cá, se terem difundido Planos que, infelizmente, raramente passaram à prática para além da aplicação dos regulamentos e elementos acessórios que integram a gestão do licenciamento de obras particulares e que, mesmo assim, nalguns casos, com um pouco de pressão também são contornáveis, o que justifica muito do que se vê por aí (Figura 166, Figura 167 e Figura 168).

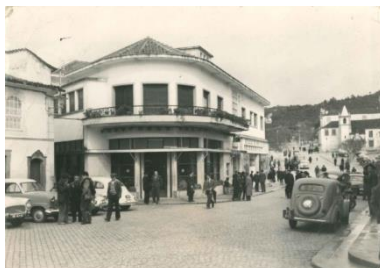
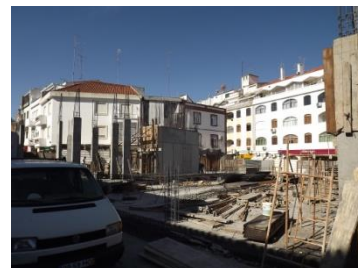
**Figura 173 - Portalegre (Renovação urbana na Rua do Comércio)**

a) Café “O Facha” (antes da demolição)

b) Hotel - obra em curso

Nos regulamentos dos Planos Municipais de Ordenamento do Território (PMOT) que estrategicamente assumem a reabilitação urbana como objetivo e que, face às zonas antigas, estão em consonância com o espírito traçado ao longo do trabalho - em que reabilitar e autenticidade são indissociáveis e a integração assegura o valor de conjunto -, no topo de uma listagem, que sintetiza alguns dos aspetos mais importantes, surgem as “demolições” como ações a evitar (Figura 172 e Figura 173).

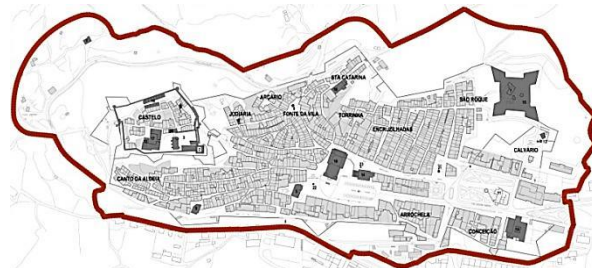
**Figura 185 - Castelo de Vide (Exemplo de crescimento controlado)**

b) Planta

A grande diferença face a outros lugares prende-se com um desenho urbano mais equilibrado e com maior interação entre as partes que transmite uma imagem mais coesa e consolidada, ou seja, tudo se resume à inexistência de bolsas isoladas com construção nova e à clarificação de áreas com vocações urbanas diferenciadas que, além do centro [zona com função mista - comércio/habitação, (Figura 183)], inclui espaços públicos [zonas de lazer e parque desportivo, (Figura 184)], devidamente articulados com os contextos habitacionais. Este crescimento da vila planeado, que se desenvolveu sem grandes desvios relativamente ao previsto (Figura 185), acaba por contrariar a imagem de dispersão, característica de muitos aglomerados que cresceram caoticamente.

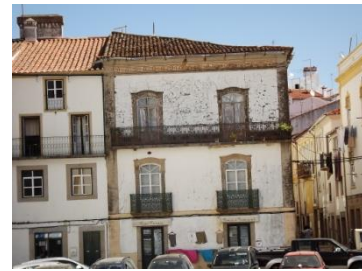
**Figura 199 - Castelo de Vide - Simulação de granito nas fachadas**

Não menos importante é o uso da técnica do “raspadinho” como decoração nas fachadas [a utilização de reboco de cal, neste caso cal da Escusa cujas caleiras infelizmente estão desativadas, consegue perfeitas simulações de granito, (Figura 199)] e a presença, nas frontarias das casas, da “porta larga/porta estreita” definidora da tipologia habitacional corrente, associada ao “lote gótico” (lote estreito, profundo que se desenvolve em altura, Figura 200).

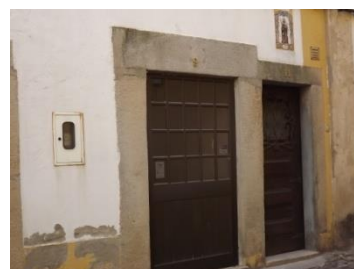
**Figura 204 - Castelo de Vide - Ombreira da porta sobreposta à parede meeira**

Nos lotes mais estreitos que reproduzem integralmente o “lote gótico”, esta associação entre vãos, no R/C, abrange por completo a fachada originando um conjunto em que entre os elementos em granito que o estruturam e guarnecem os vãos (ombreiras e vergas) há uma ombreira, por vezes mais larga – a intermédia –, comum aos vãos das duas portas e, no caso das outras ombreiras, pelo menos a da porta estreita sobrepõe-se à própria parede meeira, diluindo-se na espessura desta parede separadora, conquistando-se assim mais área interior (Figura 204).

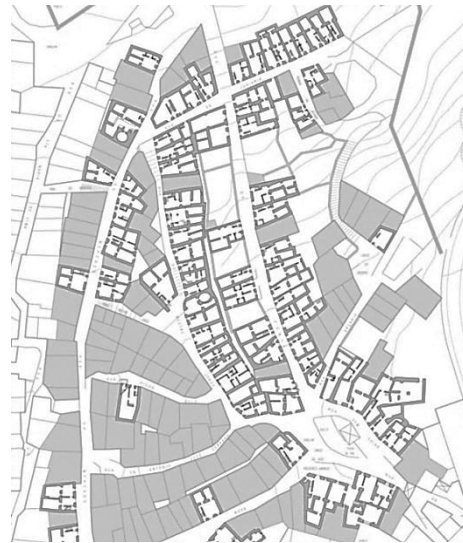
**Figura 213 - Castelo de Vide - Planta da judiaria  
(paredes portantes alinhadas ao longo dos  
quarteirões)**

rua, a que dá para o interior do quarteirão e duas paredes meeiras que pertencem igualmente aos edifícios contíguos. Interiormente, como já se descreveu, a habitação é bipartida por uma outra parede estruturante paralela às fachadas com continuidade ao longo de todo o quarteirão exercendo assim uma importante linha de travamento através de todas as casas que o formam e criando duas zonas: - uma virada para a rua e a outra para o interior do quarteirão (Figura 213).

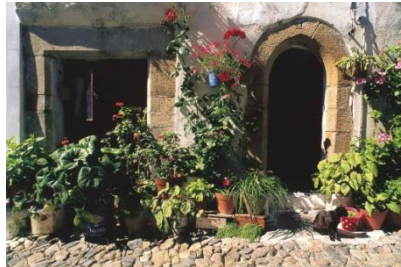
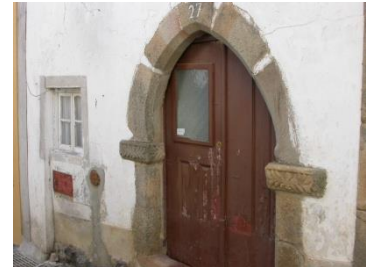
**Figura 214 - Castelo de Vide - O vazio ritmado dos vão térreos com profusão das cantarias ogivais**

vezes de cantarias ogivais, e animado pela planura ou declive dos arruamentos, consoante os casos (Figura 214).

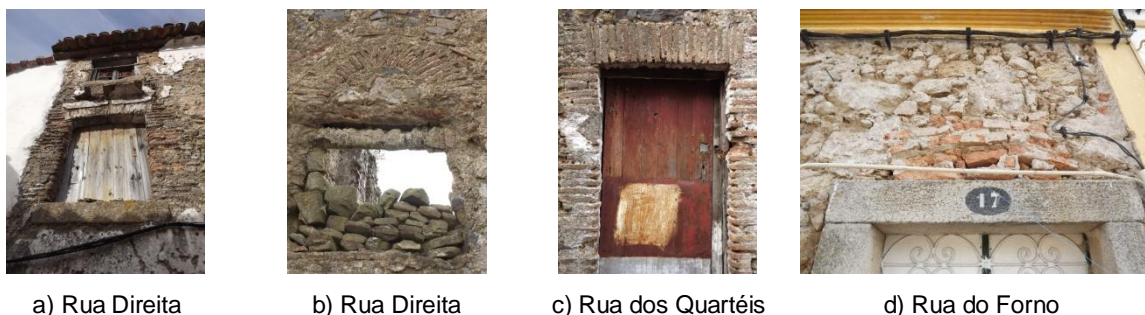
**Figura 222 - Castelo de Vide - Zonas que envolvem vãos na construção tradicional**

argamassas pobres de cal e saibro<sup>83</sup>. A partir daqui, facilmente se depreende que a complexidade e as limitações deste sistema construtivo e dos materiais envolvidos condicionam formas que, necessariamente têm que ser simples, e dimensões que vão desde a altura, largura e profundidade do edifício, ao tamanho dos vãos, afastamento entre estes, etc. (Figura 222).

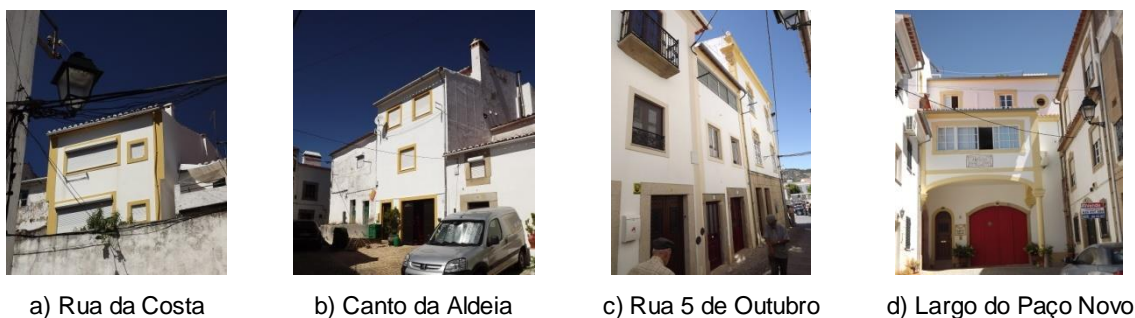
**Figura 223 - Castelo de Vide - Descaracterização resultante da introdução de novos materiais**

Com o aparecimento do betão armado, que é um material moldável adaptável a grandes vãos, tudo muda radicalmente. Reportando-nos ao exemplo anterior, é com a introdução do ferro ou das vigotas de betão pré-esforçado nas vergas que começam a surgir janelas horizontais ou quadrangulares, com dimensões substancialmente maiores que as existentes, originando vãos claramente desenquadrados neste contexto urbano (Figura 223).

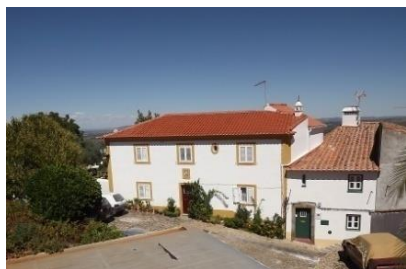
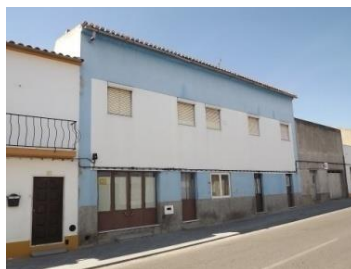
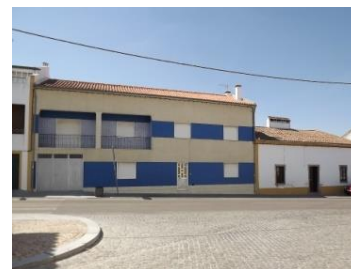
**Figura 225 - A unificação dos lotes e a destruição da métrica preestabelecida**

integral das casas antigas, o que acrescenta um novo dado ao conjunto, com a transformação de casas antigas em edifícios claramente desinseridos devido a uma escala que se impõe não pela altura excessiva mas pelo rompimento com a métrica preestabelecida ao longo da rua (Figura 225).

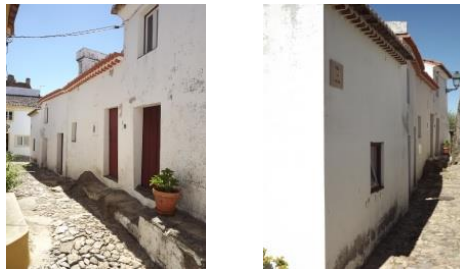
**Figura 226 - Castelo de Vide -  
Assimilação de lotes sem destruição  
da integridade do conjunto**

Contudo é permitido o emparcelamento de dois lotes num, devidamente justificado pela exiguidade das dimensões, mas deve ser salvaguardada a autonomia exterior dos imóveis, nomeadamente a perceção da métrica associada à frente do lote inicial (Figura 226), e os respetivos elementos notáveis que, quando executados em pedra ou em tijolo, são elementos que reforçam a resistência das alvenarias através de um maior controlo das zonas mais sensíveis das paredes, refira-se o caso dos cunhais, pilastras, emolduramento dos vãos, cimalkas, etc. Do mesmo modo é aceitável que se proceda à subdivisão de um imóvel em dois, quando as suas dimensões o permitam, devendo ser salvaguardadas as condições de habitabilidade e a tipologia arquitetónica e construtiva unitária, não sendo autorizada, por exemplo, a demarcação da propriedade no exterior através de barras verticais (pilastras) ou horizontais (marcação de pisos através de frisos até então inexistentes). O exemplo a que se recorreu para exemplificar uma intervenção totalmente incorreta corresponde a uma “casa senhorial” que, provavelmente por motivos litigiosos, foi dividida exatamente ao meio, intersetando a porta e janela, dando origem a que uma das frações fosse completamente refeita destruindo por completo a tipologia original (Figura 227).

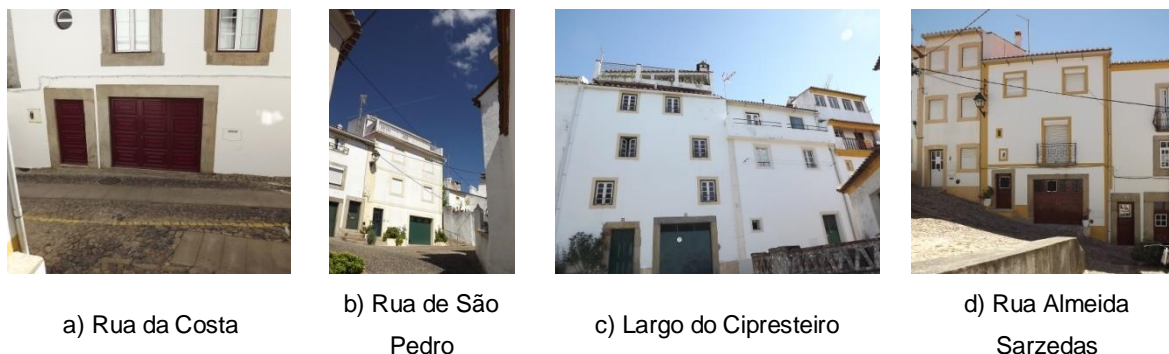
**Figura 232 - Castelo de Vide - Destruição da escala da porta larga motivadas por garagens**

A introdução de garagens não é defensável porque para além de alterar substancialmente a escala da porta larga, obriga na maioria dos casos à demolição da parede mestra e divisórias que possam existir no piso térreo o que configura uma intervenção claramente irreversível (Figura 232). Se por acaso nos confrontarmos com tipologias com outras características continua a ser fundamental respeitar os princípios que regulam o exterior das casas.

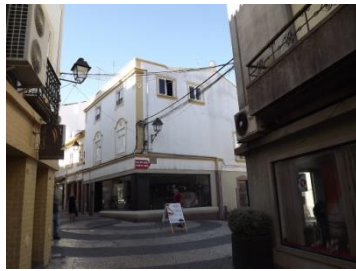
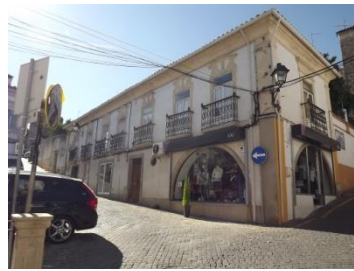
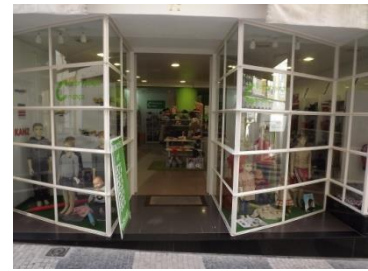
**Figura 233 - Portalegre - Alçados afetados com a criação de montras**

A título de exemplo, em Portalegre, capital do distrito, onde em determinada altura se definiu uma artéria comercial, hoje praticamente desativada, tornou-se comum com a introdução do betão armado, aproveitando as vantagens que aparentemente este incluía, vazar por completo o piso térreo<sup>84</sup>, criando montras que romperam completamente com a leitura do alçado (Figura 233) à exceção de algumas situações onde apesar de tudo houve a preocupação de respeitar a métrica exterior imposta pelos vãos (Figura 234), muito embora também nesses casos frequentemente se tenham feito intervenções irreversíveis no interior. Mesmo quando se trata de alterações pontuais para ligar divisões ou em situações associadas às ditas remodelações que envolvem a criação de todo um conjunto de infraestruturas, existe um claro desrespeito pela pré-existência<sup>85</sup>.

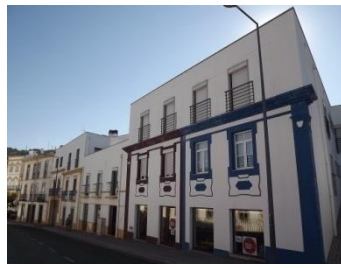
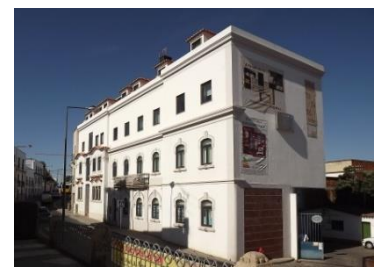
**Figura 235 - Portalegre - Intervenções onde impera o "fachadismo"**

Mais recentemente tornou-se paradigmático, também em Portalegre, a assunção do fachadismo, com edifícios tradicionais completamente esventrados que oferecem a "casca" para esconder volumes com estrutura em betão que definem corpos com mais um ou dois pisos que procuram estabelecer um diálogo contemporâneo com os restos da preexistência, pensando-se que efetivamente desta forma se salvaguarda a integração no conjunto (Figura 235).

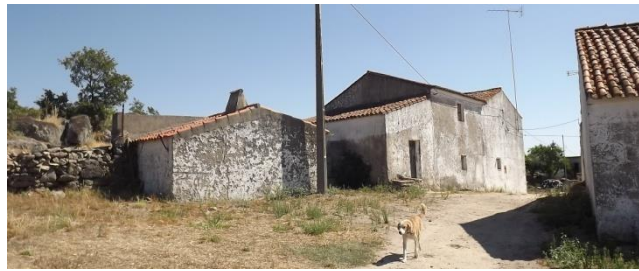
**Figura 236 - Castelo de Vide - Monte do Vale de Cales - Identificação clara dos vários volumes acrescentados**

Quanto à construção de instalações sanitárias e/ou cozinhas nos logradouros é admissível a título excecional, nos casos em que não seja possível a sua inclusão no interior dos fogos e desde que tenham acesso direto a partir do edifício, não afete pormenores notáveis existentes e seja salvaguardada a integração no conjunto edificado. A regra a seguir para qualquer acréscimo deverá respeitar o princípio subjacente às construções no campo que basicamente se traduz numa acoplação de volumes perfeitamente identificáveis que vão surgindo consoante as necessidades respeitando uma hierarquia clara, sendo a casa principal o corpo dominante, definindo-se assim uma "arquitetura de adições" perfeitamente legível que não perturbe o conjunto (Figura 236).

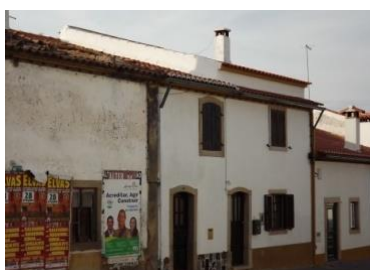
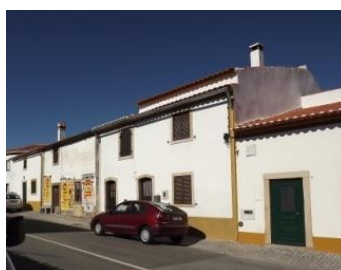
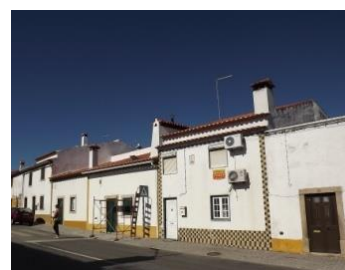
**Figura 239 - Alpalhão - Beirados sobrepostos**

A questão levantada pela manutenção da cimalha é em termos regulamentares assim assegurada "Com o fim de preservar a construção típica da região, deverá, sempre que possível, ser mantido o beirado existente desde que este se enquadre nos moldes tradicionais". Esta orientação levada ao extremo resulta no absurdo patente nas imagens que se seguem (Figura 239), pelo que, quando é possível, faz mais sentido não autorizar a subida da cércea ou, então, respeitar o processo evolutivo associado à tipologia em causa, tomando-se admissível uma reprodução exata, com os mesmos materiais, da cimalha existente, solução ainda mais justificável se for um pomenor notável.

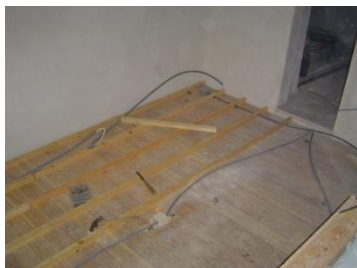
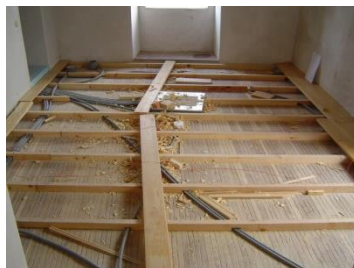
As redes técnicas (águas, esgotos, eletricidade, comunicações, gás, etc.) devem ser concebidas sem abertura de roços nas paredes existentes. A solução passa pelo assumir das tubagens exteriores, pelo recurso a coretes ou pelo atravessamento de elementos construtivos novos [pavimentos, divisórias, etc. (Figura 247)].

a) Cablagem no interior do sobrado (vista 1)

b) Cablagem no interior do sobrado (vista 2)

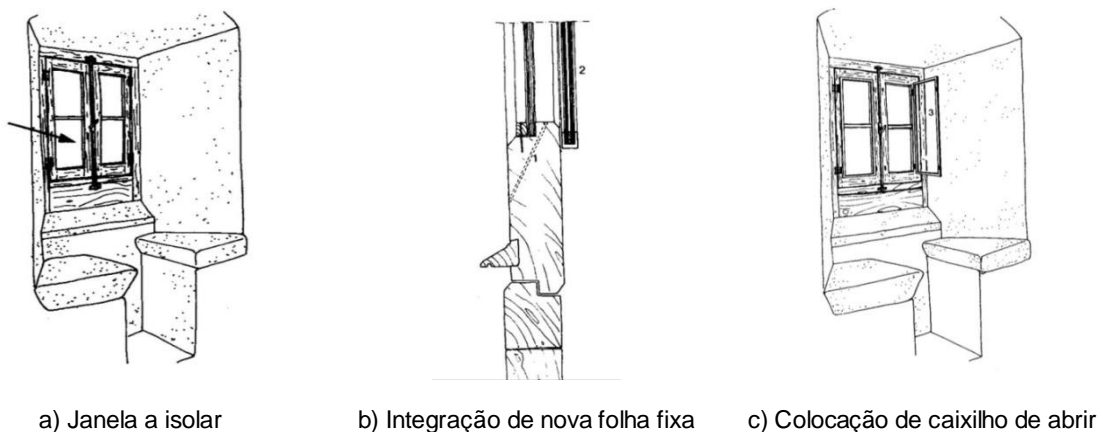
**Figura 256 - Melhoria do isolamento térmico das janelas II (variantes)**

**Solução** – Furar a parte inferior do caixilho da janela no espaço que vai ficar entre a folha velha e a nova para evacuar para o exterior as águas de condensação (1). Colocar sobre a madeira da folha da janela existente, um caixilho de abrir de pequena secção com um vidro de 6 mm (3). É fundamental que este caixilho seja de abrir para se poder limpar os vidros e ventilar as condensações que se produzam. O aumento de peso no caixilho existente poderá levar à substituição das dobradiças se estas não forem suficientemente fortes. O caixilho da nova folha pode ser noutro material (PVC, alumínio, etc.) não necessariamente em madeira embora faça mais sentido neste material. Neste caso torna-se mais prático substituir o vidro por vidro duplo (2).

Se não é possível ampliar o aro para colocar um vidro mais grosso devido às medidas irregulares da secção das folhas das janelas ou devido à forma da secção que dificulta a intervenção, então poder-se-á optar por outra solução (Figura 256).

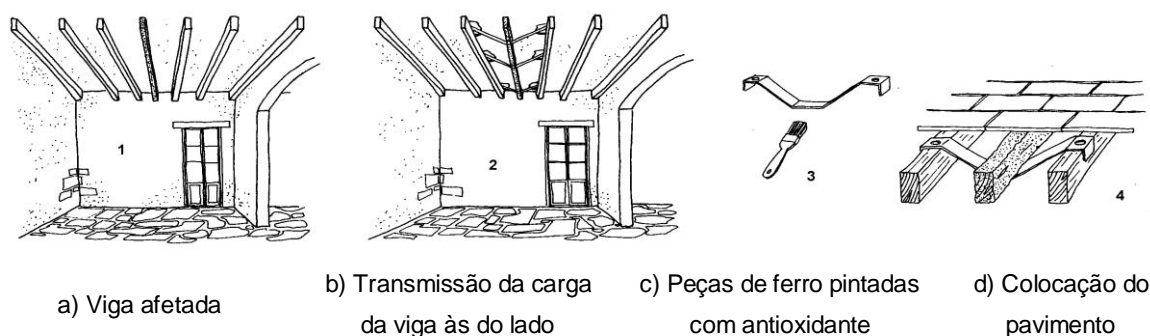
**Figura 266 - Transmissão de cargas da viga de madeira danificada às confinantes, fases de execução**

**Problema** – existência de viga danificada entre vigas em bom estado devido ao seu envelhecimento, ao ataque de insetos xilófagos ou ao apodrecimento da viga por humidades locais (Figura 266).

**Solução** – Primeiro é necessário comprovar o estado estrutural do teto para determinar se as vigas confinantes à afetada estão em bom estado (1), só depois é que se faz a transmissão de cargas da viga de madeira danificada às vigas do lado. A tijoleira artesanal (baldosas retangulares) que forma o pavimento superior é levantada por pontos, coincidindo alguns com o eixo das vigas laterais à danificada para permitir o encaixe e a fixação da reparação (2)<sup>146</sup>. Procede-se à execução de peças de ferro em “V” que abraçam por baixo da viga danificada e vão encaixar-se na parte superior das vigas boas de ambos os lados. As barras têm que estar protegidas com pintura antioxidante (3). Depois coloca-se o pavimento levantado (4).

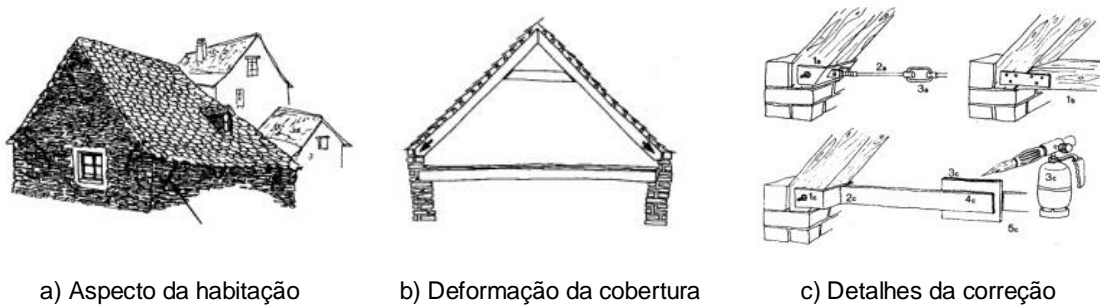
**Figura 270 - Colocação de tensores em asnas de madeira**

Colocam-se barras de ferro em ambas as faces e fixam-se com parafusos auto roscantes na base da estrutura (braçadeiras) (1c). Soldam-se barras compridas de ferro maciço às braçadeiras já montadas (2c). Coloca-se uma barra pequena ao centro da armadura e aquece-se para que dilate (3c). Soldam-se as barras compridas à barra central aquecida (4c/5c) que ao arrefecer contrai e põe em tensão a base da asna do telhado. Os elementos metálicos devem ser protegidos com pintura antioxidante.

**Problema** – Paredes com fendas, que vão ganhando expressão, motivadas por impulsos produzidos pelas asnas com tendência a abrir-se pela base. Não é invulgar que, ao querer-se aproveitar o espaço do sótão, nos possamos deparar com a estrutura do telhado sem tirantes na parte inferior (Figura 270).

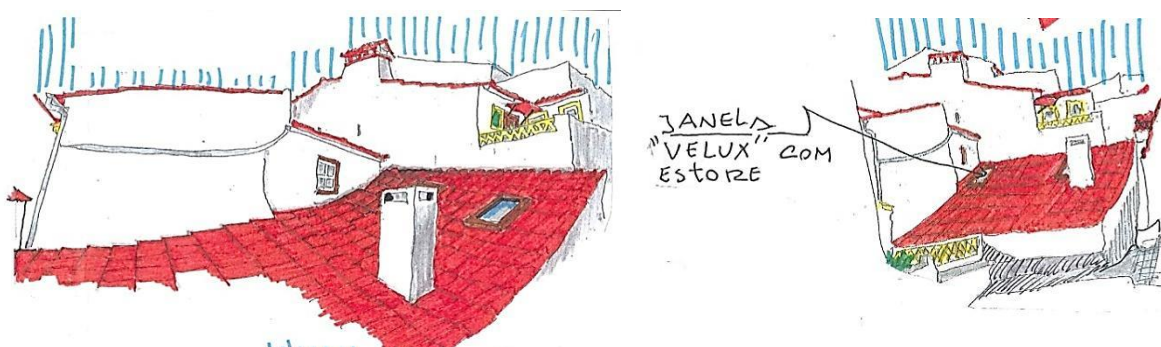
**Figura 296 - Vistas da proposta (exterior) - cobertura com a introdução das janelas de sótão e da chaminé**

Apesar do ligeiro aumento da cota de beirado e cumeeira, retoma-se a solução de uma só água no telhado (Figura 296). Como se referiu, a intervenção prevê a substituição das caixilharias das janelas exteriores por caixilharias também em madeira mas sem os pinázios e a couceira central. Solução em relação à qual se poderá ter algumas dúvidas a respeito da melhor solução: se por um lado, a remoção dos pinázios e couceira parece inócua e justificável face à escala/dimensões dos vãos (menores que os da envolvente) e à localização do imóvel (no fundo de um beco), por outro lado não deixará de ser questionável a necessidade de se alterar a imagem, de certo modo consolidada, dos vãos preexistentes (com pinázios). Em todo o caso, qualquer das soluções não altera, no essencial, a característica tipológica do imóvel nem a sua relação com a envolvente protegida.

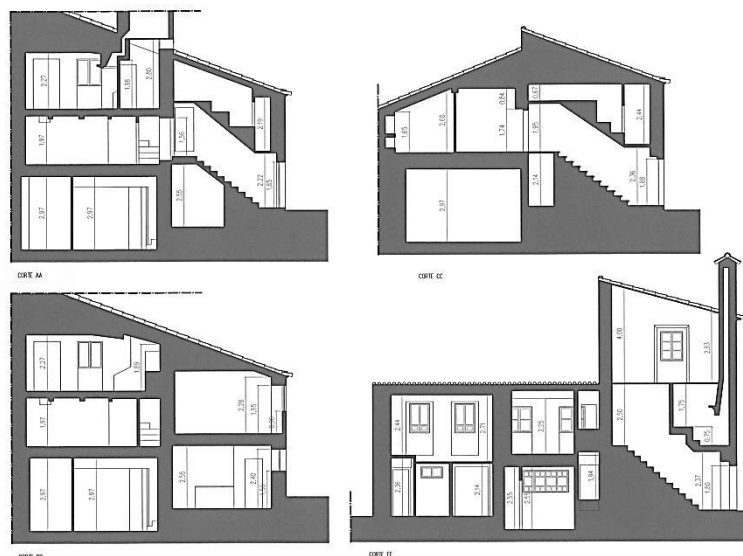
**Figura 301 - Desenhos técnicos (existente) - cortes**

As condições de habitabilidade são genericamente más, sobretudo ao nível de arejamento e iluminação natural. No caso do n.º 2 e 4 o estado de conservação é bastante mau. Provavelmente devido a cedências no terreno a empena descolou evidenciando fissurações nos cunhais e fracturação dos degraus de granito da escada comunicante com a parede. A cobertura está escorada. À exceção do n.º 12 nenhuma casa está habitada. Em relação aos pés-direitos existentes, nem sempre se verifica o previsto nas operações de reabilitação (cerca de 2,35m) e dificilmente se conseguirá garantir esta relação, pois, à partida, não parece aconselhável subir os edifícios. A manutenção dos atuais desnivelamentos entre as coberturas dos três edifícios permite tirar partido das frestas existentes que, como os edifícios vão ser alvo de uma intervenção conjunta e passam a pertencer a um único proprietário, podem ser reafirmadas pelo aumento dos vãos, atenuando substancialmente o défice de ventilação. As instalações sanitárias são precárias ou não existem, tal como as cozinhas, havendo só uma no n.º 12 que foi claramente improvisada (Figura 300 e Figura 301).

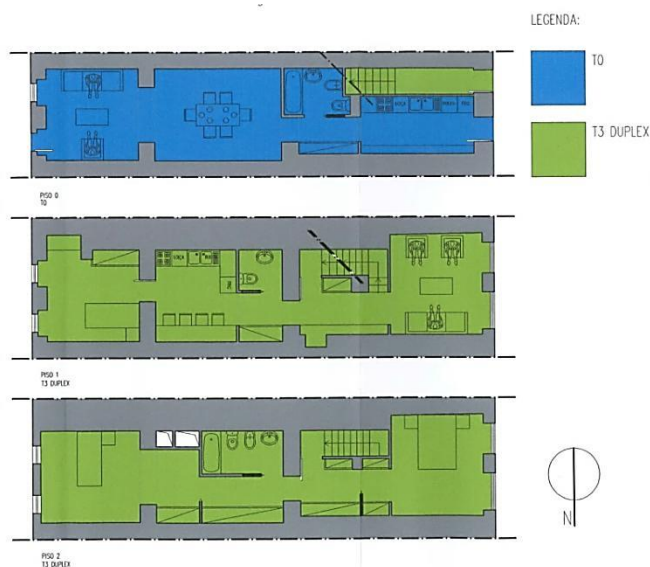
Figura 339 - Solução 3 - plantas com definição de tipologias

Na Solução 3, o R/C mantém-se e o Piso 2 também. No Piso 1 a Sala de Refeições é substituída por um quarto e a cozinha passa a integrar Área de Refeições (Figura 339 e Figura 340).

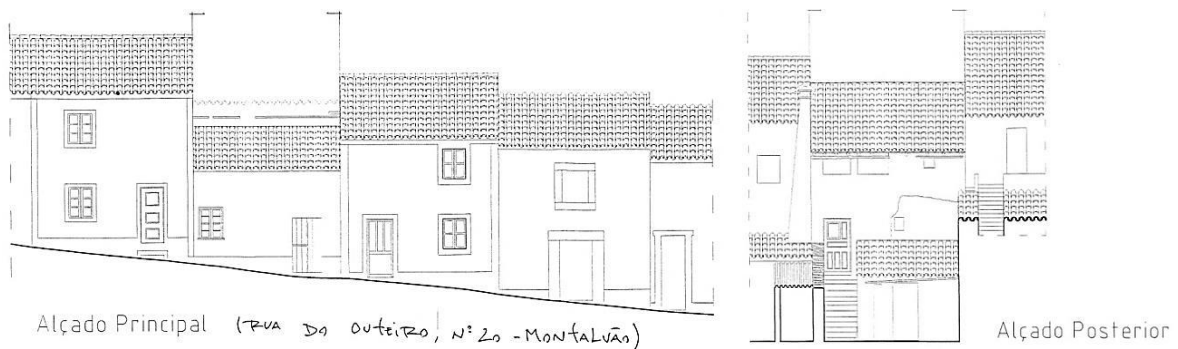
**Figura 345 - Desenhos técnicos (existente) - alçados**

A casa é basicamente construída em dois momentos. As traseiras são um nítido acrescento que obrigou a alterar a cobertura, provavelmente com duas águas intersetadas numa cumeeira.

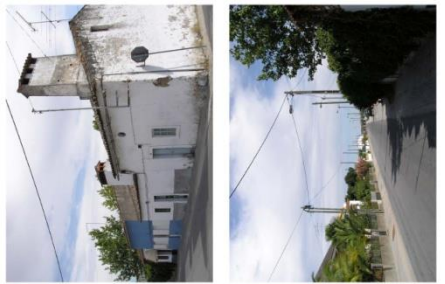
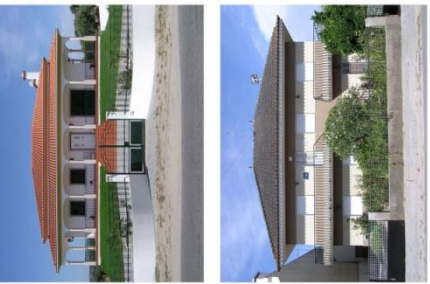
À excepção de um pequeno conjunto de três edifícios de tipologia popular no cruzamento deste troço da rua com a rua da Catraia, todo o restante é preenchido de ambos os lados por lotes de moradias unifamiliares de construção recente e linguagens arquitectónicas diversas, originando uma evidente falta de unidade no edificado que limita a via.

As bermas desabitadas que até certo ponto são em paralelos, passam a ser em terra batida e ainda menos convidativas ao seu percurso pedonal.

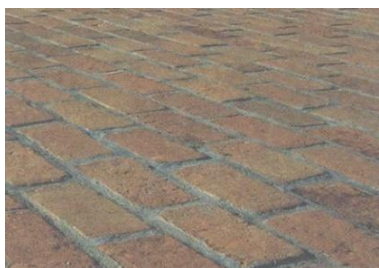
**A V - Figura 1 - Exemplo da aplicação da tijoleira**

A tijoleira é ainda fabricada artesanalmente na região, nomeadamente em Campo Maior e nas Mouriscas (A V - Figura 1 e A V - Figura 2), onde é produzida sob inúmeras formas e dimensões.

Uma vez colocada, e deixando passar algum tempo para a secagem da obra, protege-se com um óleo endurecedor, óleo com cera, ou ainda óleo de linhaça com terebintina (método tradicional).<sup>166</sup>

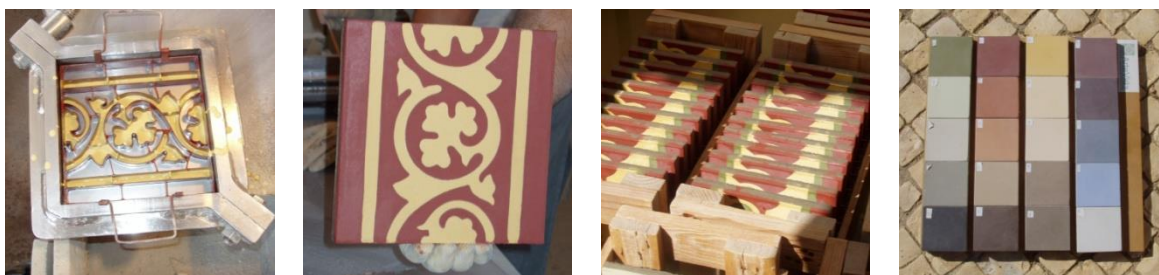
**A V - Figura 3 - Oficina: ArteVida, Fronteira**

No Norte Alentejano, este tipo de pavimento tem uma longa história. Podemos encontrar ainda os mosaicos originais, com padrões geométricos, em xadrez, ou mesmo lisos em muitas casas do séc. XIX e início do séc. XX.<sup>167</sup> (A V - Figura 3)

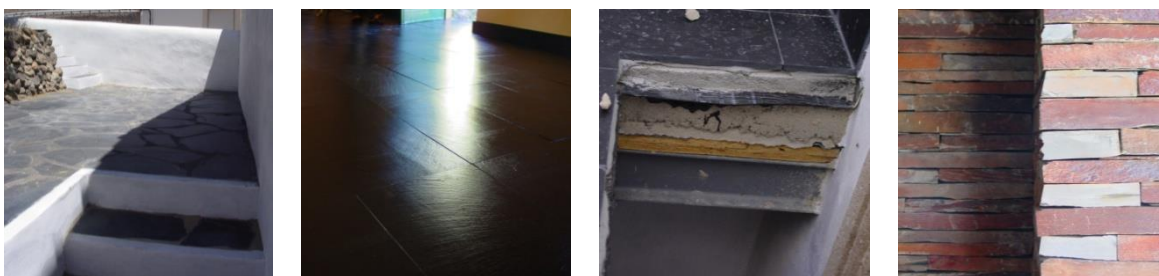
**A V - Figura 4 - O Xisto e alguns exemplos da sua aplicação na construção**

Existem no território português e raia várias explorações ativas que garantem qualidade no fornecimento deste material, para a construção civil (A V - Figura 4).

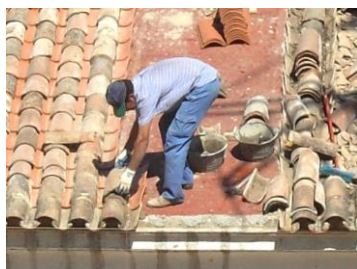
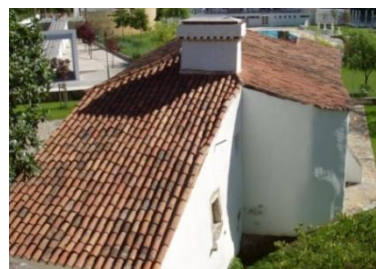
**A V - Figura 5 - Recuperação de telhado com telhas mouriscas**

Um aproveitamento inteligente consiste em usar telhas novas nos canais e telhas recuperadas nos cobertores, mantendo assim a pátina das telhas antigas à vista. No caso de se usar somente telhas recuperadas, inverte-se o papel canal/cobertor, de modo a ficarem expostas as faces menos desgastadas (A V - Figura 5).<sup>169</sup>

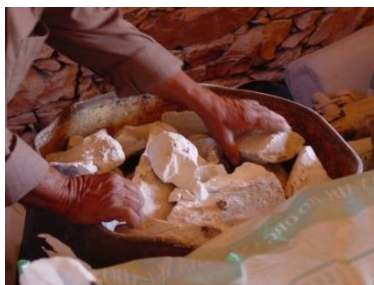
**A V - Figura 6 - A cal do Sr. Festas, Barro Branco, Borba**

Esta operação é efetuada por imersão ou por aspersão, conforme o resultado desejado (cal em pasta ou em pó, A V - Figura 6).<sup>170</sup>

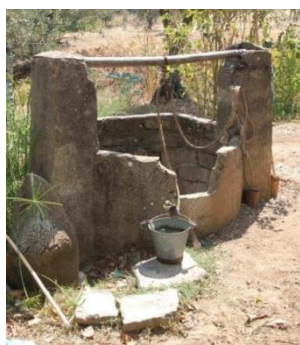
**A V - Figura 8 - Poço em Aldeia Velha, Concelho de Avis**

Este material, com adição de cal, é mais resistente em contacto com água que o adobe manufacturado apenas com terra, o que permitiu a construção de estruturas de captação, encaminhamento e aproveitamento de água, como poços, tanques e minas (A V - Figura 8).<sup>172</sup>

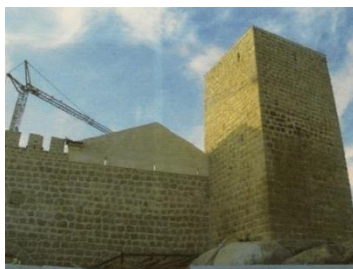
**A V - Figura 10 - Museu do Barro e do Bordado, Nisa**

A ilustração mostra a obra em curso do *Museu do Barro e do Bordado* (A V - Figura 10), testemunhando as opções projetuais tomadas na intervenção no troço da muralha em que se encosta o edifício em reabilitação. Trata-se da *Cadeia Nova*, que tem no piso térreo a muralha como limite. Ambas as faces da muralha têm à vista alvenarias de pedras regulares. São dois panos de paredes afastados, sendo o miolo preenchido por material de pequenas dimensões com argamassa ordinária. O travamento do conjunto é conseguido por meio de perpianhos que atravessam toda a espessura da parede. O piso intermédio consome parte da muralha, reduzindo-a ao pano exterior. No último piso, a muralha já não existe e é o paramento do edifício com pedras toscas, irregulares em forma e dimensão, ligadas entre si por argamassa ordinária, que assenta sobre ela.

Na intervenção, a muralha exhibe a pedra aparelhada com as juntas reentrantes feitas com argamassa de cal aérea e areia ao traço 1:3. Na zona correspondente à empena optou-se por rebocá-la com a mesma argamassa, preservando a mesma cor. Posteriormente, será aplicado, sobre o reboco, um primário incolor de tinta de silicatos que não impede a respiração da parede.”<sup>174</sup>

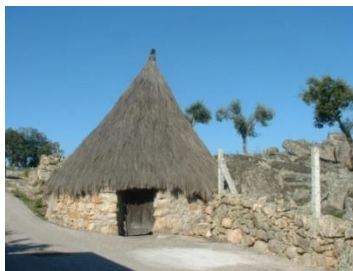
**A V - Figura 14 - Choça após intervenção de recuperação (Barretos, Marvão)**

As Choças são construções tradicionais, de carácter rudimentar, com paredes em pedra e cobertura de madeira e giesta, cuja origem poderá remontar a época pré-histórica (A V - Figura 14).

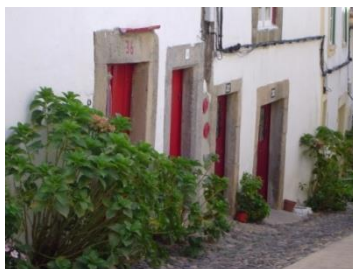
**A V - Figura 16 - Rua de Santa Maria de Cima, Castelo de Vide**

Os materiais de construção tradicionais são os da região, nomeadamente as alvenarias de pedra, os pisos em madeira sobre madres de castanho, as lajes de granito ou xisto no piso térreo, os telhados com telha de canudo e forro de madeira, as guarnições de granito nos vãos, as caixilharias de madeira pintadas e a cal, branca e omnipresente no interior e exterior, e também, por vezes, parda, em rebocos decorativos (A V - Figura 16).”<sup>178</sup>

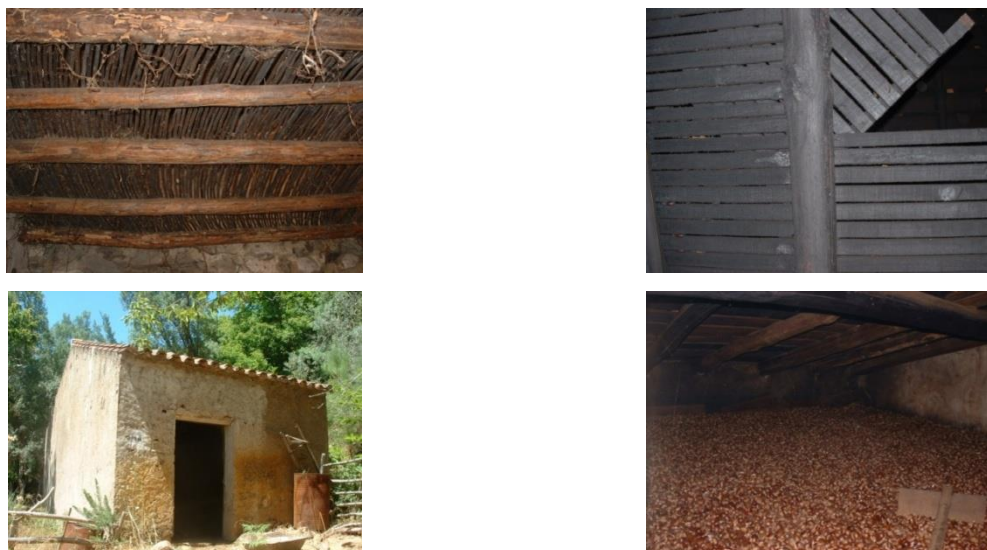
**A V - Figura 19 - Secadeiros de castanha nas encostas de Marvão**

A castanha é introduzida no secadeiro (A V - Figura 19) pela janela elevada, logo acima do estrado. Por baixo deste, no chão, acende-se uma fogueira que arde noite e dia durante todo o tempo necessário à secagem. Como não possuem chaminé a porta e a janela mantêm-se entreabertas para sair o fumo, enquanto a castanha “sua”.<sup>181</sup>

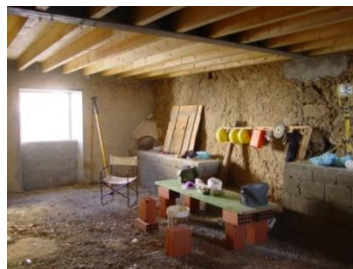
**A V - Figura 20 - Casa Cambraia – Studer, Alagoa.**

- Uma menor intrusão nas alvenarias, salvaguardando os travamentos e a massa original;
- Um aspeto mais próximo das situações tradicionais, com tetos mais leves, mais ritmados e arejados (A V - Figura 20).<sup>182</sup>

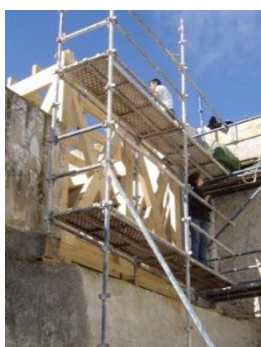
**A V - Figura 23 - Sinagoga de Castelo de Vide - Núcleo Museológico**

um lado, recupera-se a preexistência com os materiais e técnicas tradicionais, salvaguardando o seu carácter e autenticidade e valorizando-a enquanto conteúdo expositivo; por outro lado, introduzem-se novos elementos arquitetónicos - contentores de infraestruturas e funções inerentes à adaptação a museu - numa linguagem formalmente distinta. Por oposição à materialidade maciça da construção antiga e permanente, estes novos elementos, com estruturas ligeiras, têm um carácter mais efémero e reversível, enquanto resposta num dado momento histórico aos novos usos (A V - Figura 23).<sup>185</sup>

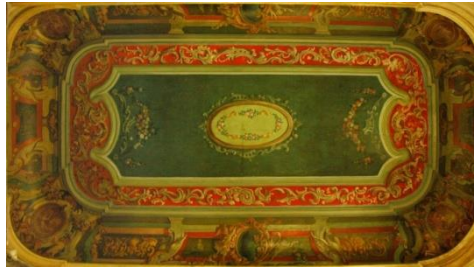
**A V - Figura 25 - Teto sobre a escada do edifício do Governo Civil de Portalegre**

Independentemente da pintura integrar a decoração do edifício, não é um elemento acessório mas sim um dos seus componentes que, neste caso, pela dimensão, permite uma perceção mais imediata de alguns dos princípios que regem as intervenções em edifícios antigos (A V - Figura 25).<sup>187</sup>

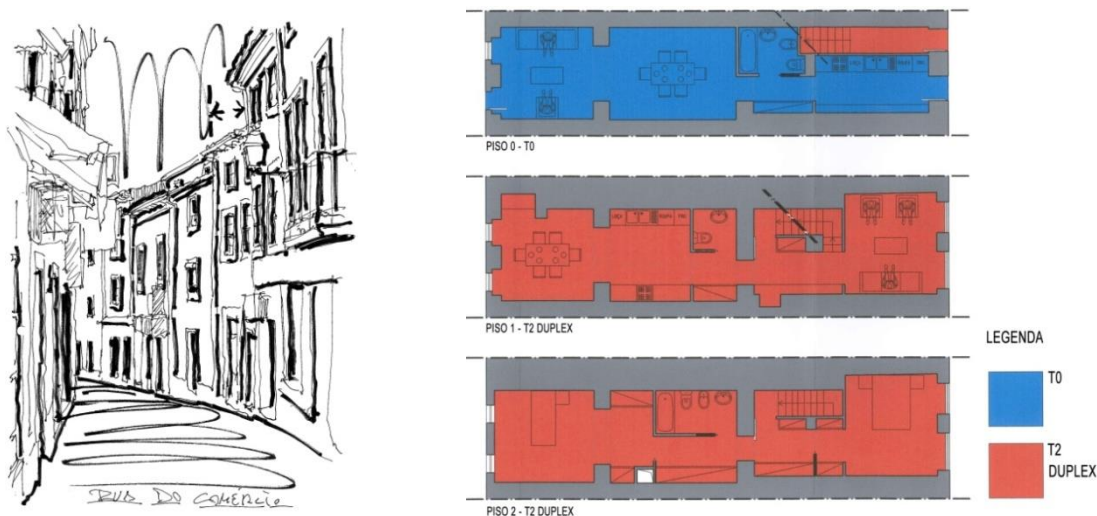
**A V - Figura 28 - Restauro e ampliação de habitação bifamiliar, Rua do Comércio, Portalegre**

Apresenta-se de seguida uma das propostas concorrentes a um dos edifícios a reabilitar (A V - Figura 28).<sup>190</sup>
